Austtunsletta Vel  
Austtunsletta  
4032 Stavanger

## Årlig hovedettersyn av lekeplassutstyr

## Rapport etter hovedettersyn av lekeplassutstyr

Vi viser til besøk ved: Austtunsletta Vel – Lekeplass 1. 08.12.2020

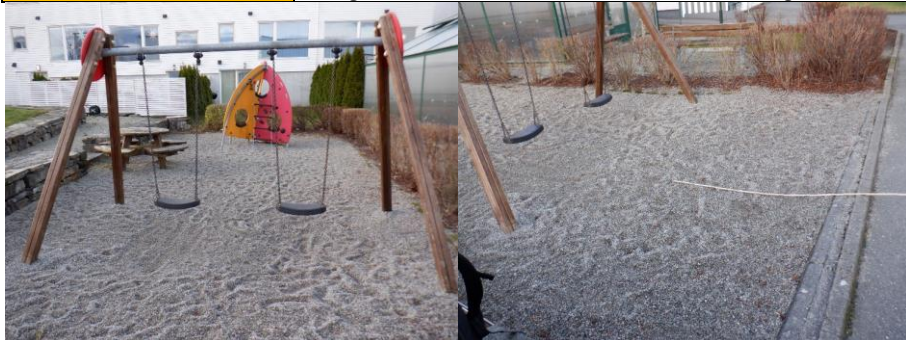
| B-Feil – Fallsone | Arealet av støtflaten er for liten NS-EN1176-2:2017 4.10.2.1. Avstand ut til kantstein er for kort. Det skal være minimum 225 cm, målt fra senter huskesete når dette har et utslag på 60 grader. Formel $0,867 \times \text{lengde opphengkjetting} + 225\text{cm}$ .<br>Beregnet avstand 355 cm, målt avstand 340 cm. Løsning kan være å heve setene. | 1.1 |

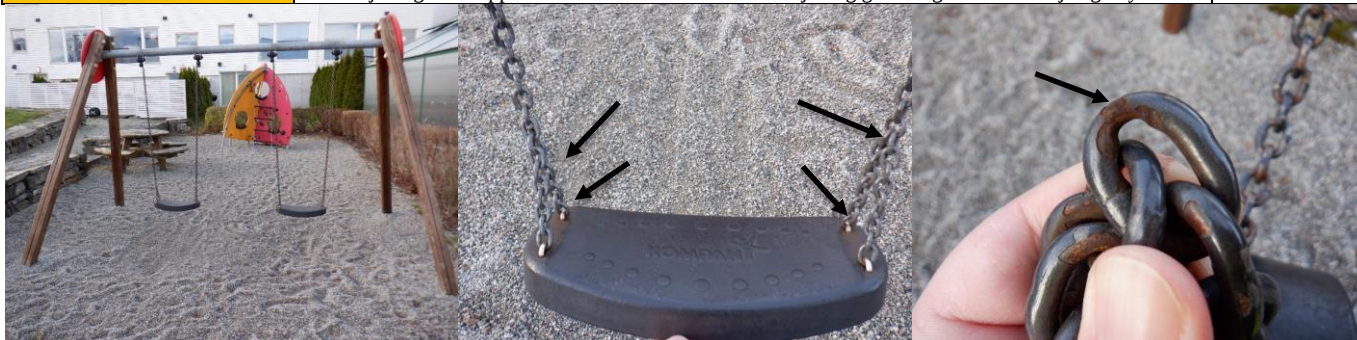
| B-Feil – Kjetting | Det skal ikke forekomme tegn til sprekkdannelse eller permanent deformasjon når konstruksjonen undersøkes med normalt/korrigert syn NS-EN1176-2:2017 4.8.2.<br>Slitte kjettingledd klippes av. Bør vurdere skifte av hele kjetting grunnet generelle slitasje og høy alder. | 1.2 |

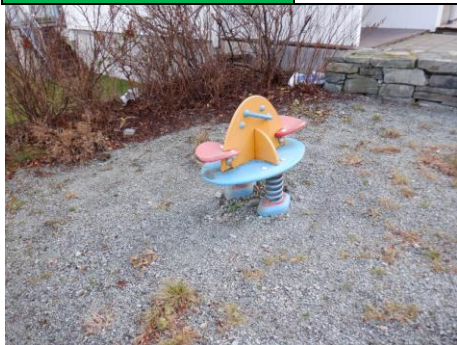
| Type: Vippe | Produsent: Ukjent | Prod. År: |

| Intet å bemerke | Kontrollen avdekket ingen feil eller mangler | 2 |

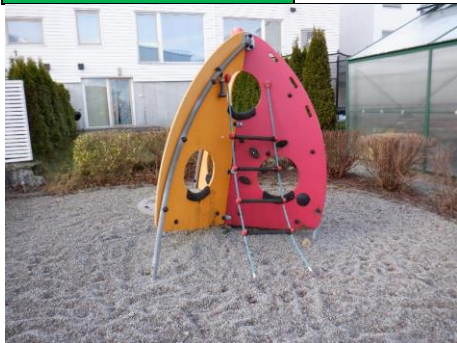
| Type: Klatrestativ | Produsent: Ukjent | Prod. År: |

| Intet å bemerke | Kontrollen avdekket ingen feil eller mangler | 3 |

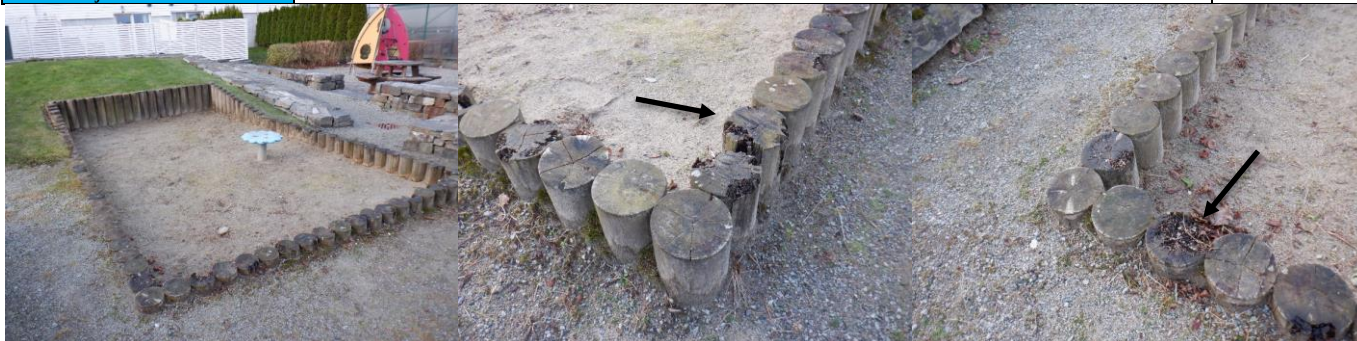
| <b>Type: Sandkasse</b> | <b>Produsent: Ukjent</b> | <b>Prod. År: Ukjent</b> |

| <b>Observasjon</b> | Omfattende råte i stokker rundt sandkasse. Behov for vedlikehold. | 4.1 |
